# Escuela Especial N° 2

## Informe Edificio

15/05/2018

**Departamento de Salud en la Escuela UnTER**  
**Zona AVO**  
**Informe edilicio**

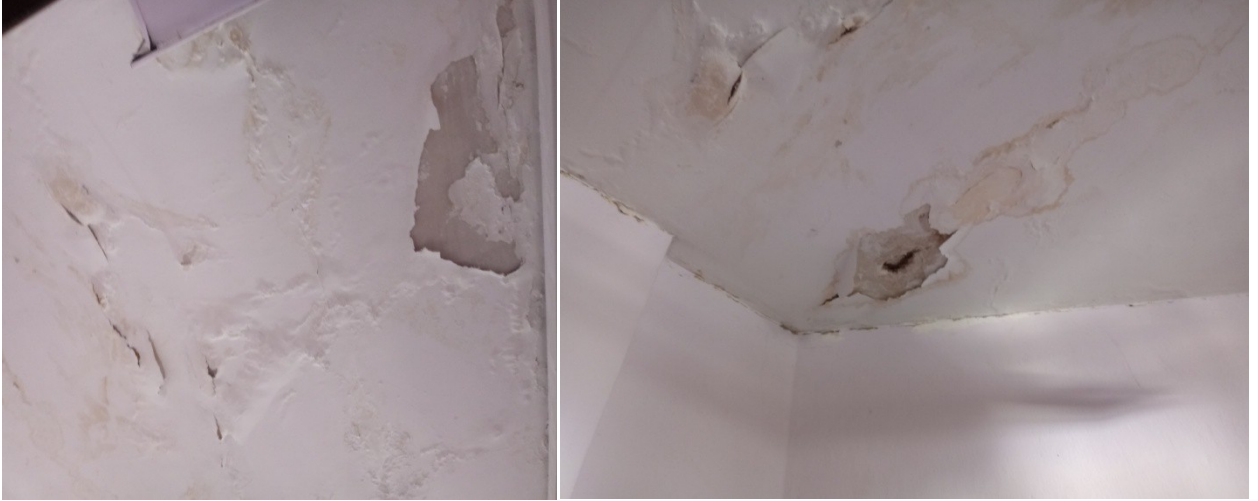
1- A)

- a) Techo con humedad y desprendimiento de mampostería.
- b) Pasillo contiguo humedad techo.

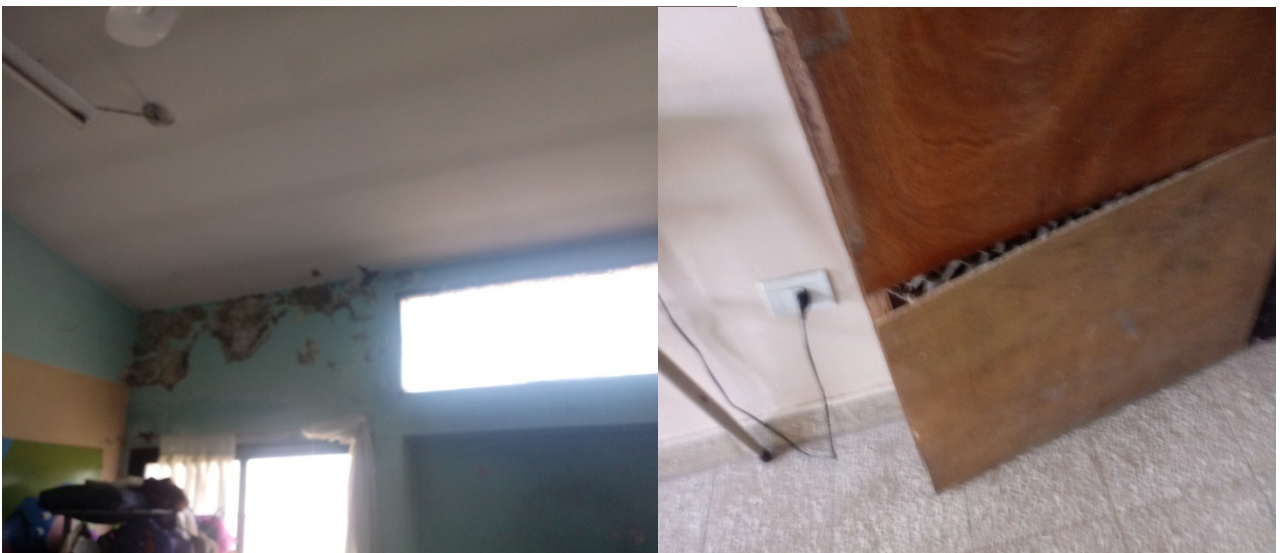
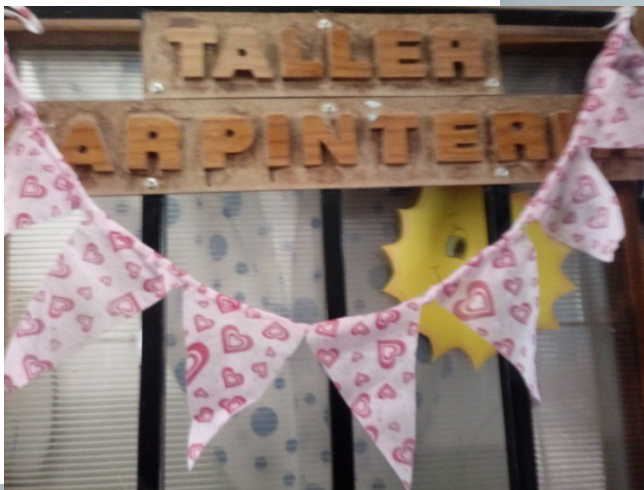
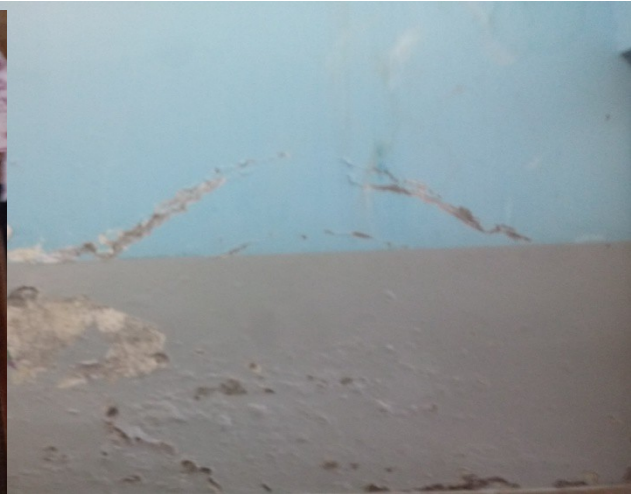
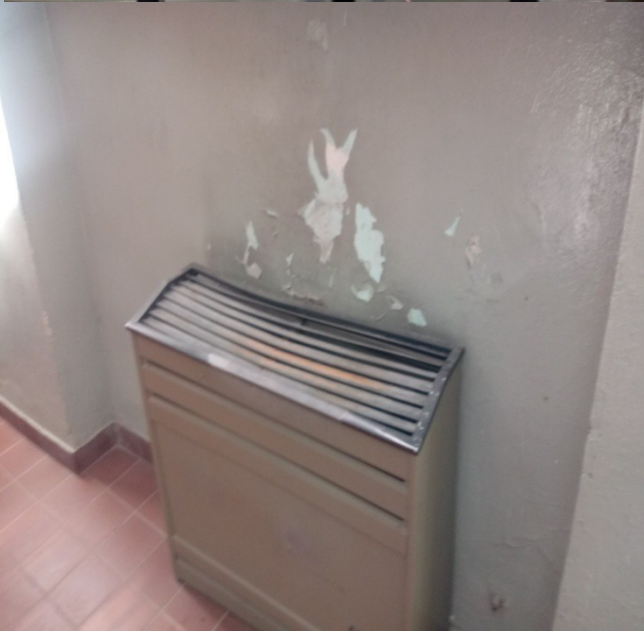
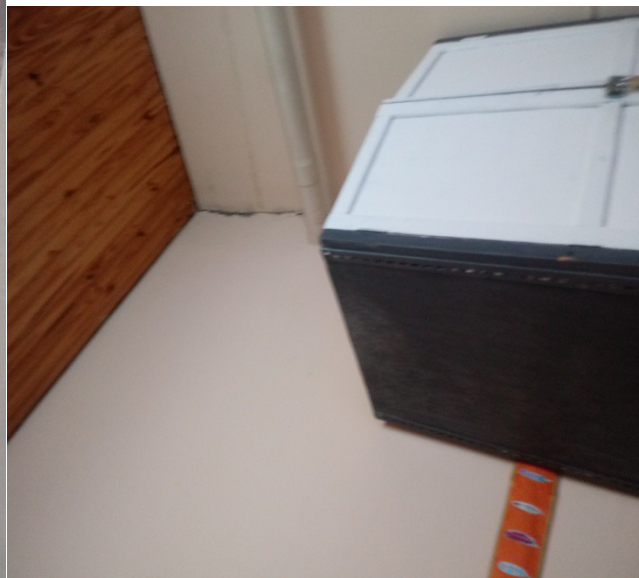
## 2- Aulas

- a) **Paredes y techos:** techos y paredes con Humedad, desprendimiento de revoque .

b) **Puertas:** deterioradas , vidrios en la puerta.

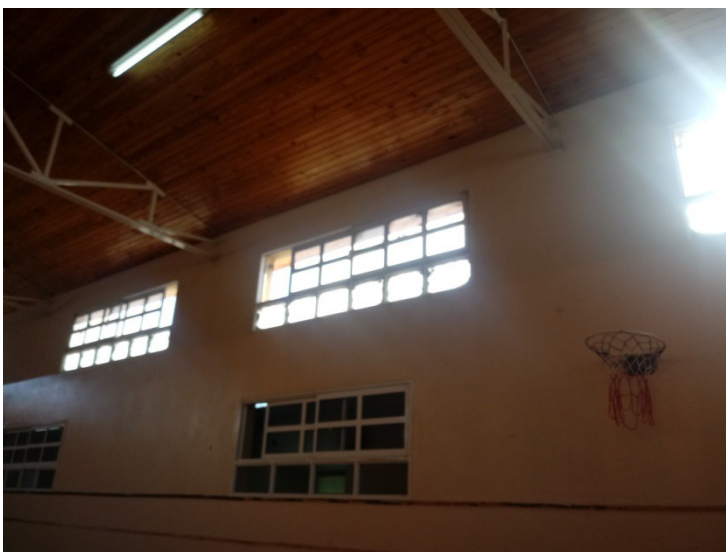
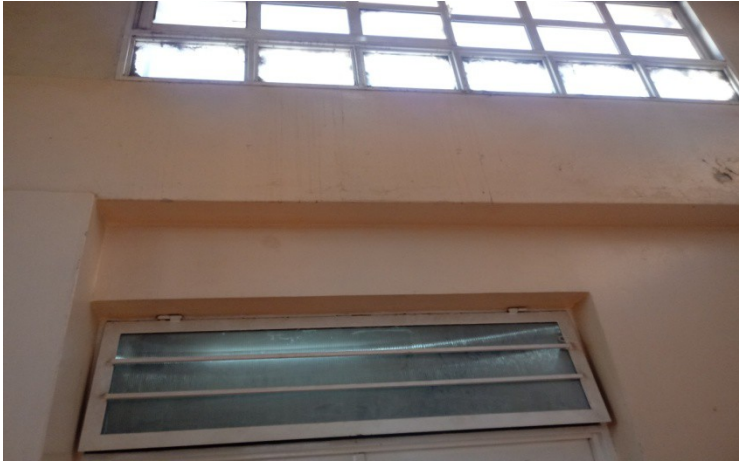
**3-SUM**

A) humedad techos con desprendimiento de mampostería

B) falta de extintores.

C) **Vidrios rotos**

D) **Sector de Piso dañado.**

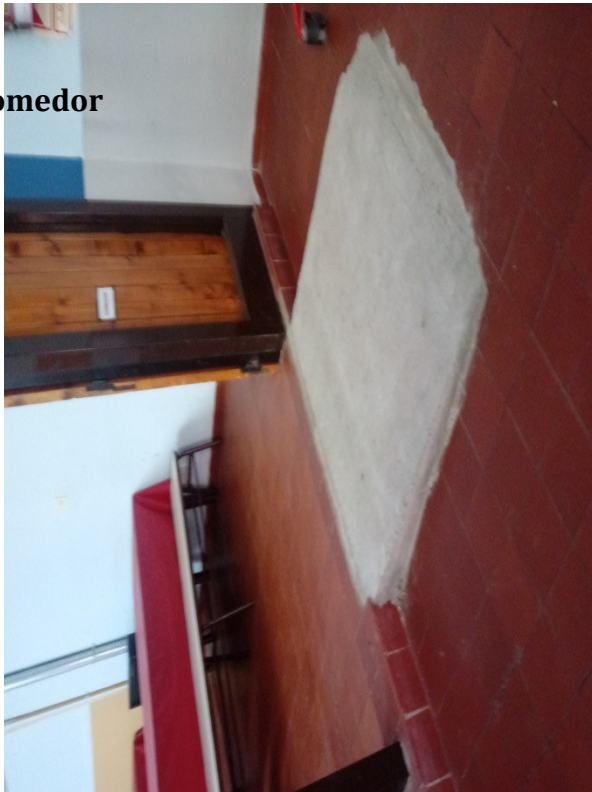
4- Comedor

a) Rampa precaria realizadas por un padre.

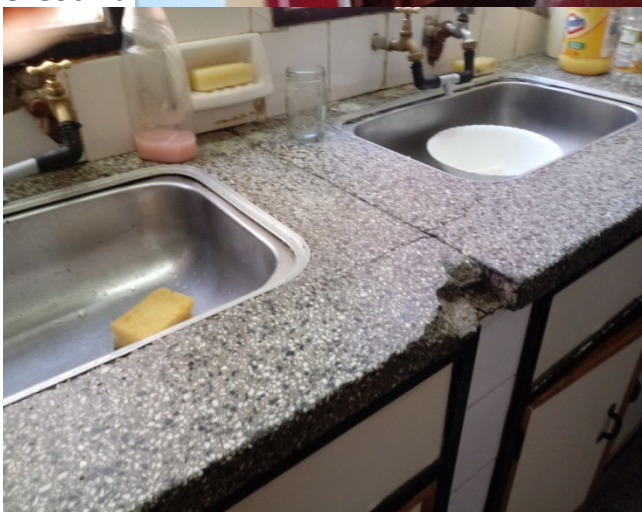
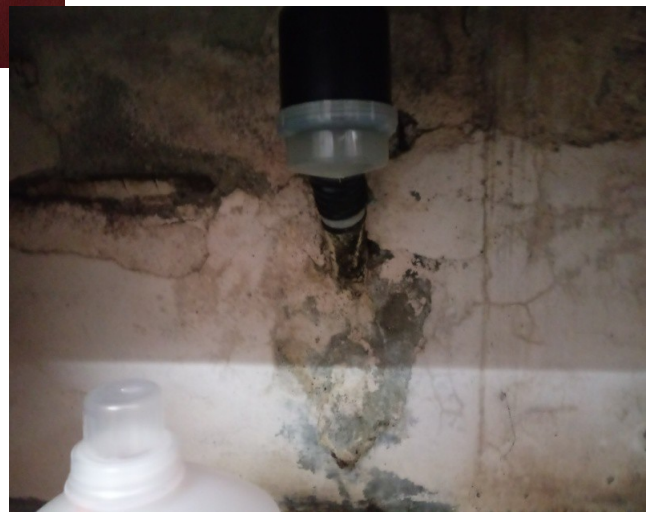
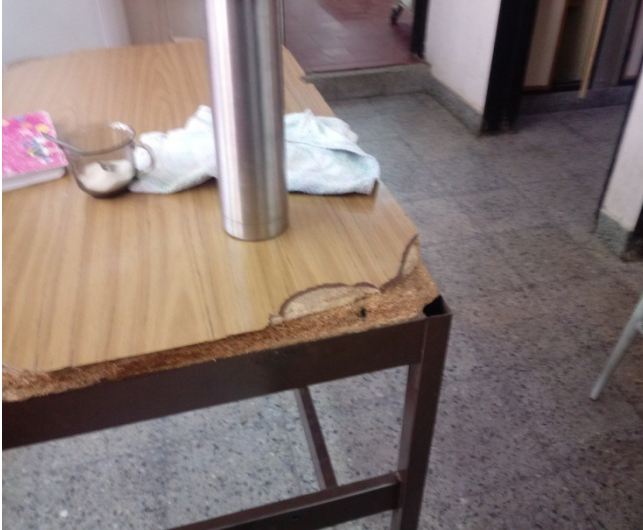
5-Cocina

a) Reparación en general

b) Bajo mesada deterioradas caída de revoque.

c) Mesadas de granito dañadas.

d) Azulejos rotos.

e) Mesa cocina dañada.

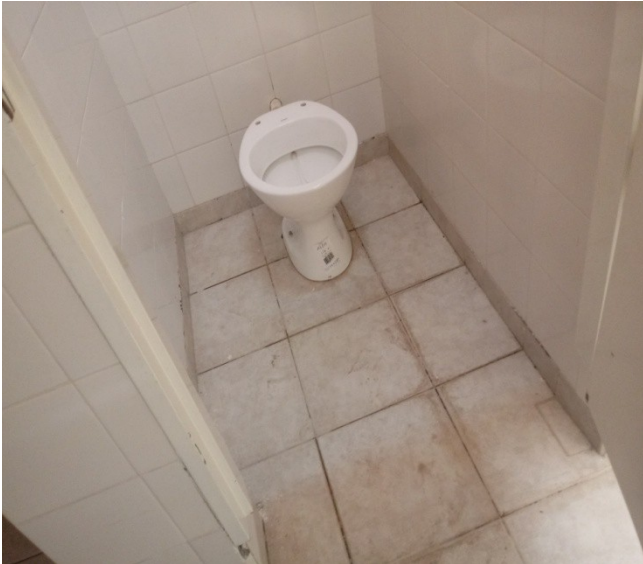
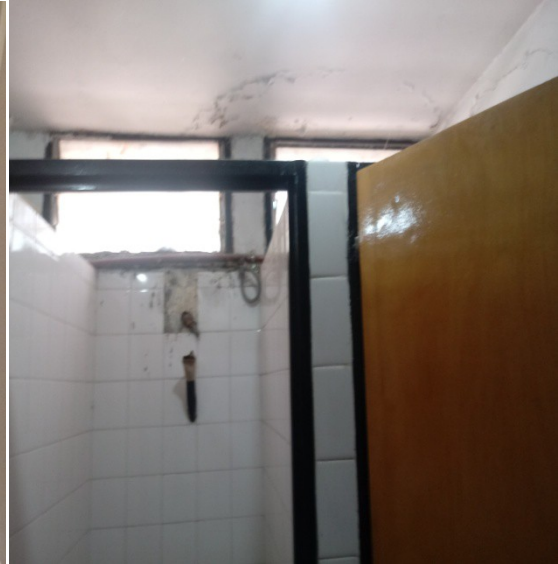
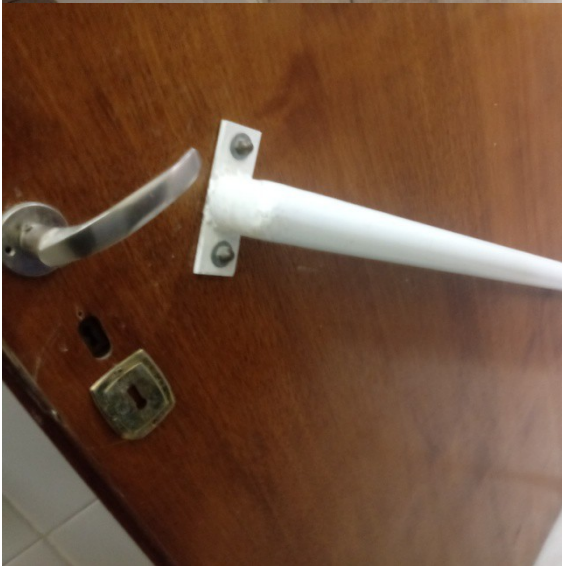
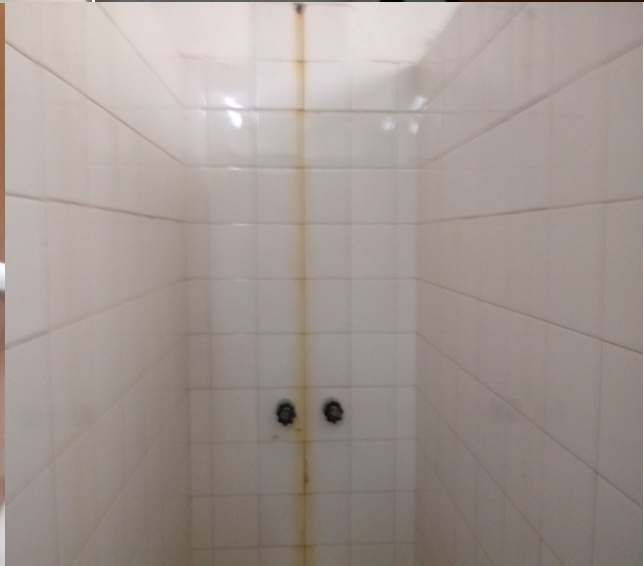
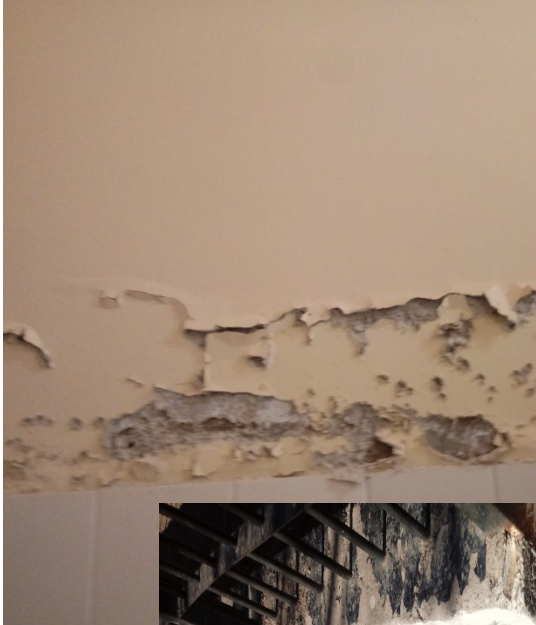
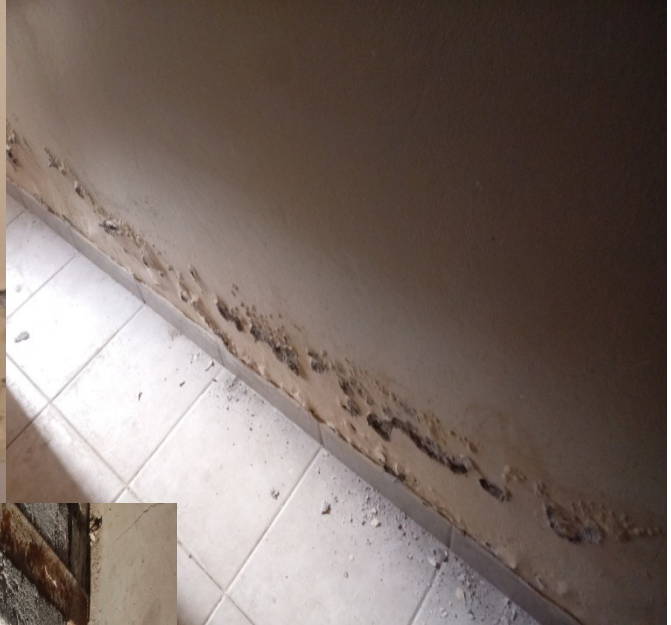
**7- Baños**

a) **Baños estudiantes:** deterioro general.

Puerta para movilidad reducida abre hacia adentro .

Grifería, humedad en techos y paredes , deterioro y/o falta de puertas.

Sector de cambiado y baño.

b) **Baños docentes y personal no docente.** acondicionamiento en general

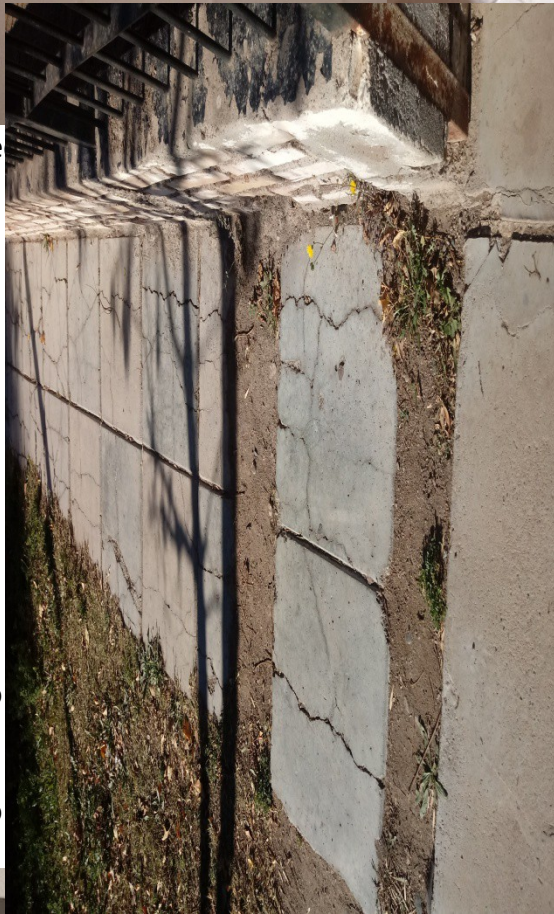
8- Vered

7. **Veredas : desmalezar,** cemento dañado .
