# ESRN N° 72- J. F. Kennedy

## Informe Edificio

**Departamento de Salud en la Escuela UnTER**  
**Zona AVO**  
**Informe edilicio**

<b>Edificio compartido:</b>	<b>ESRN N° 72 y CEM N° 90- Instituto de vitivinicultura</b>
-----------------------------	---

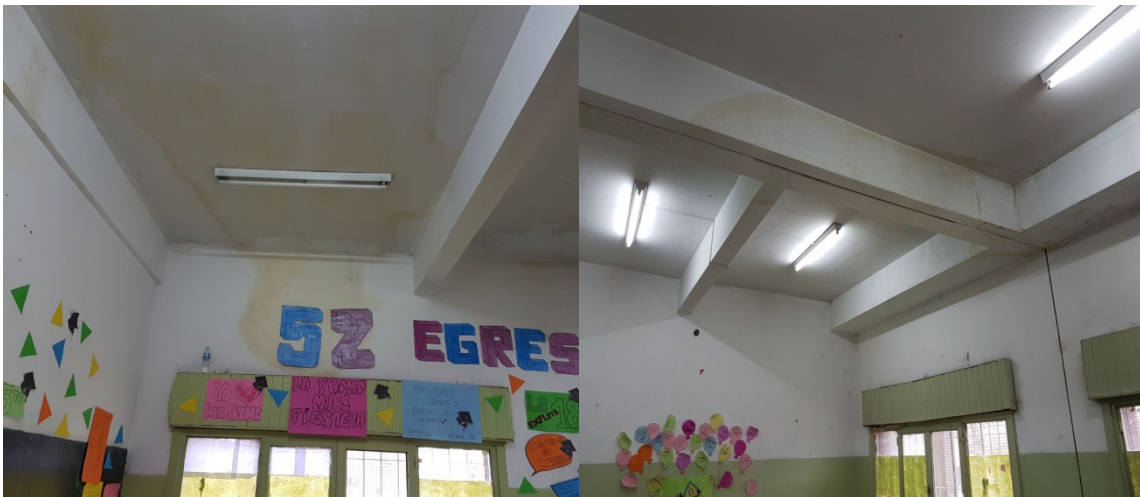
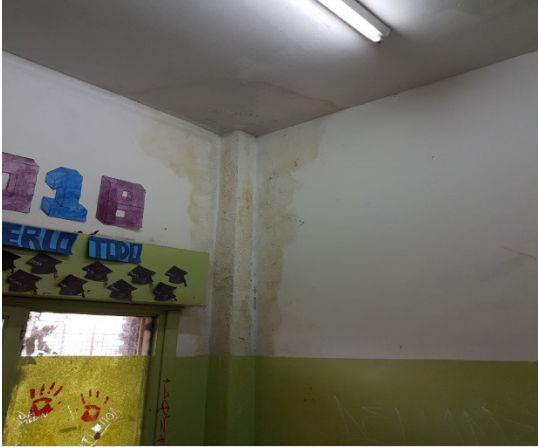
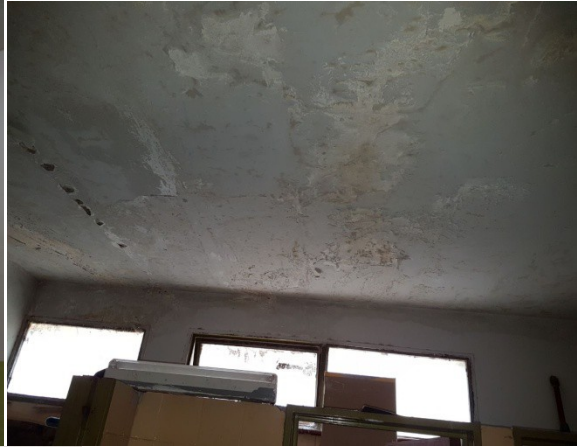
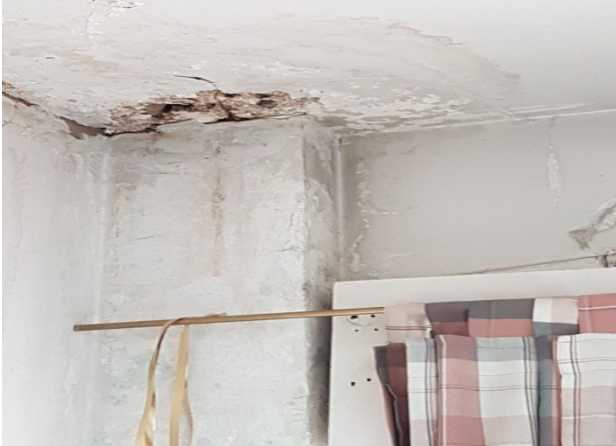
### 1- a) Aulas Planta Alta

a) **Paredes y techos:** techos y paredes con Humedad, desprendimiento de revoque .

**Aula:** grieta pronunciada que se va desplazando, se desconoce el riesgo estructural. Ya fue reparado y continúa abriéndose.

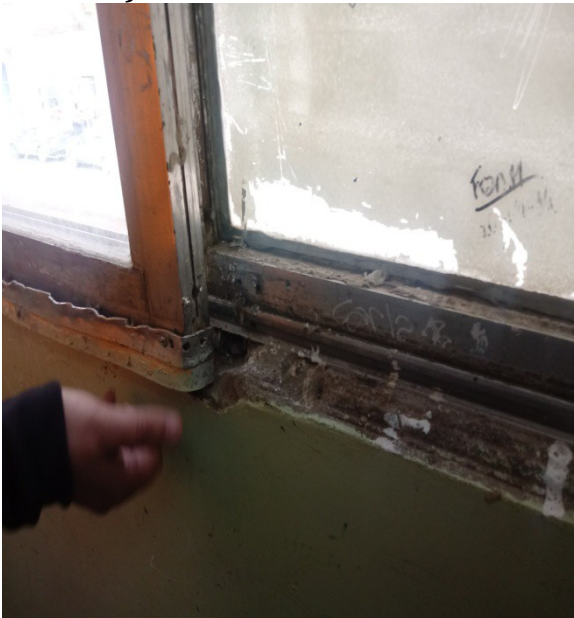
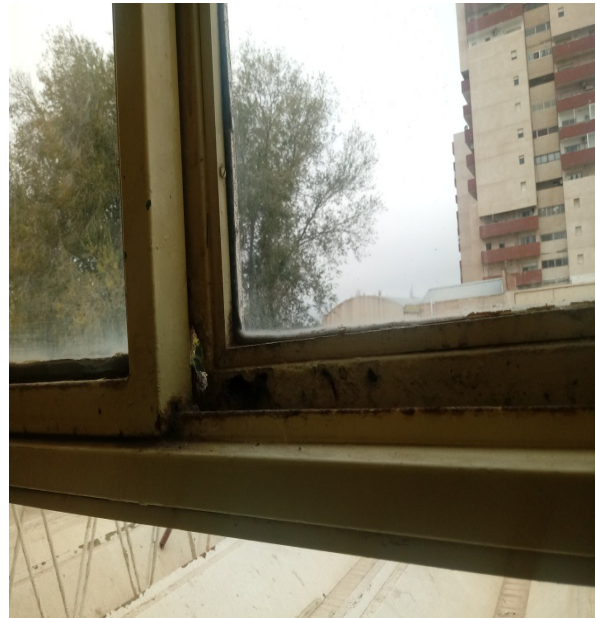
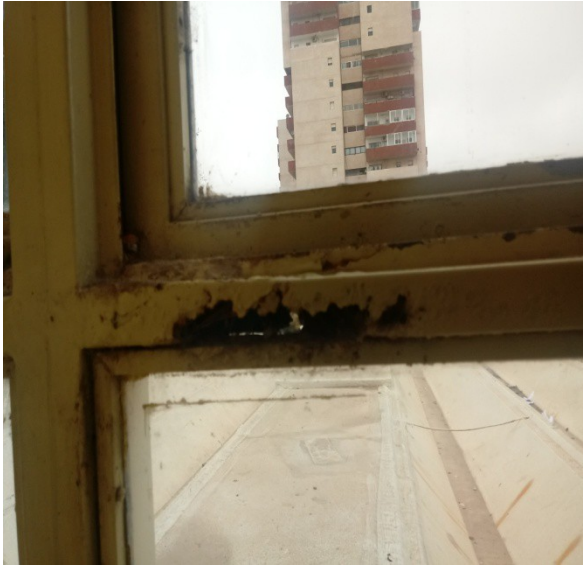
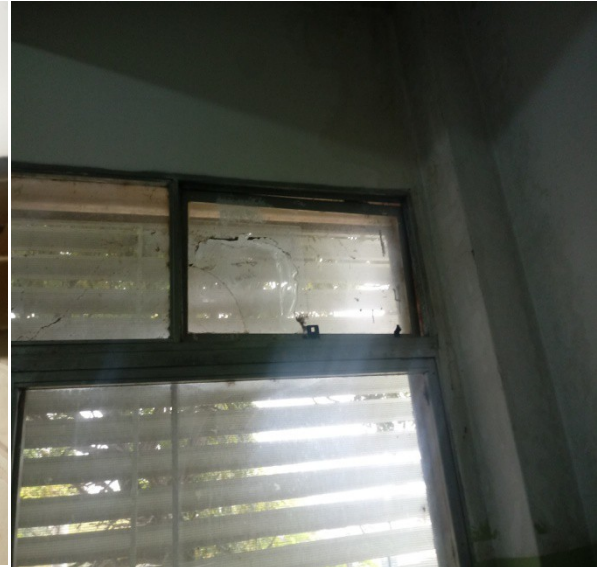
1- b) Ventanas

b) **Ventanas:** faltante y/o de vidrios rotos (algunas sujetas con alambre y/o cartones) ; ventanas fijas con marcos soldados; ventanas desamuradas . Marcos deteriorados y/o corrosión.

Según manifestación de docentes y estudiante durante los días de viento se deben desplazar al lado contrario del aula, por el riesgo que ello ocasiona.

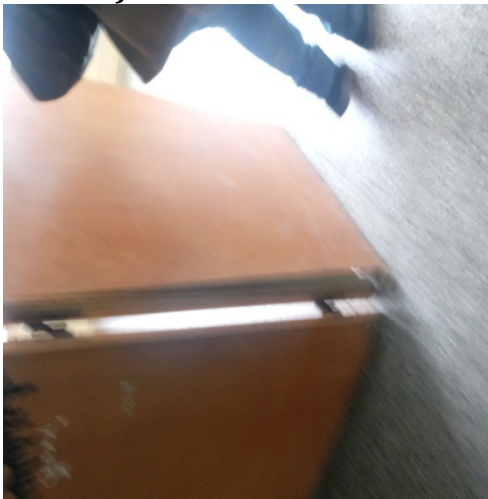
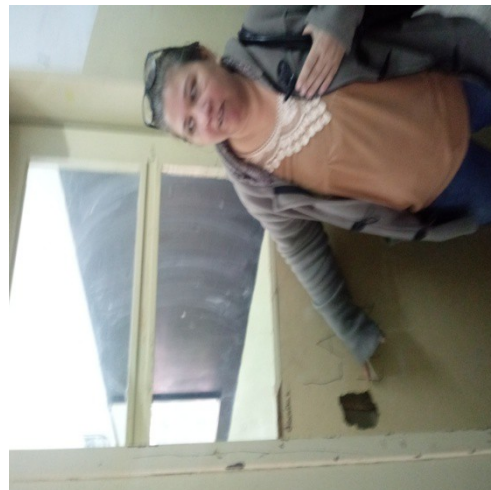
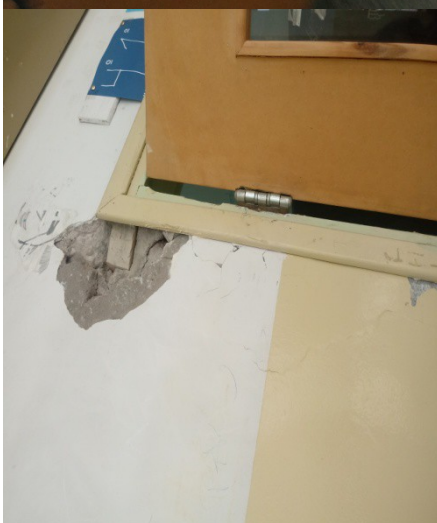
**1- c) Puertas**

- c) **Puertas:** rotas y /o caídas con cual se dificulta abrir y/o cerrar, sin picaportes, falta de vidrios en la puerta.
- d) **Escasa Luminosidad:** falta reposición de tubos, protección en los mismos.
- e) **Riesgo eléctrico:** debido a la humedad en el techo y paredes.
- f) **Calefacción.** Calefactores en malas condiciones, pared manchada debido a la combustión, muchos apagados.

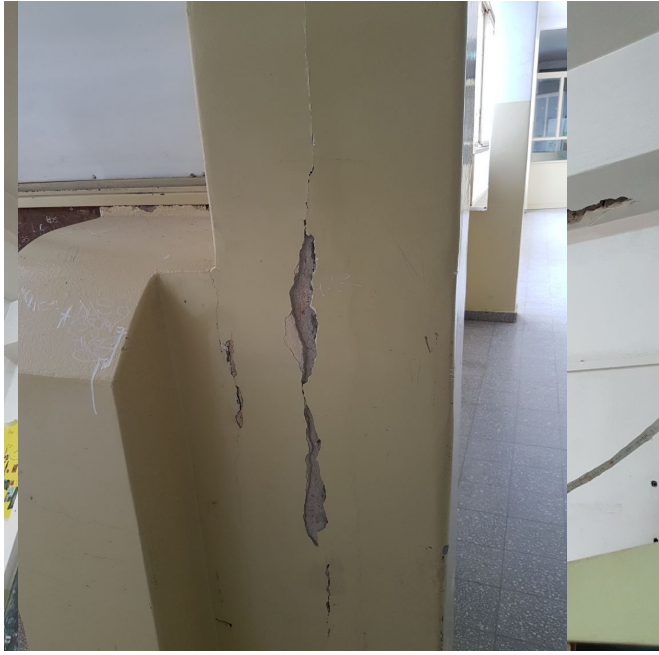
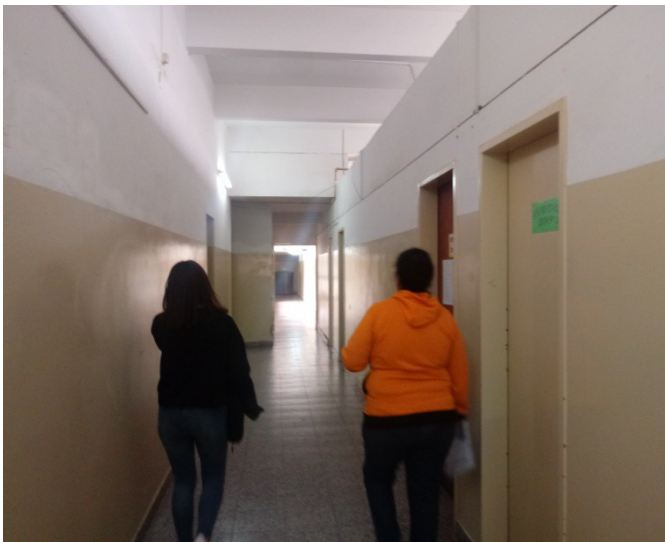
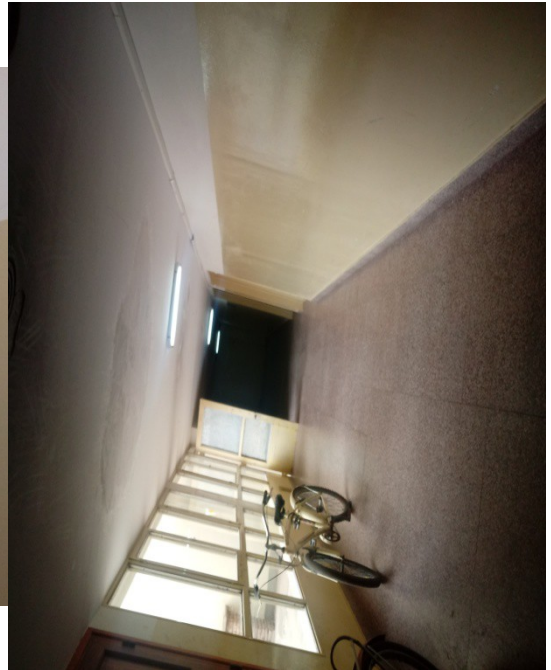
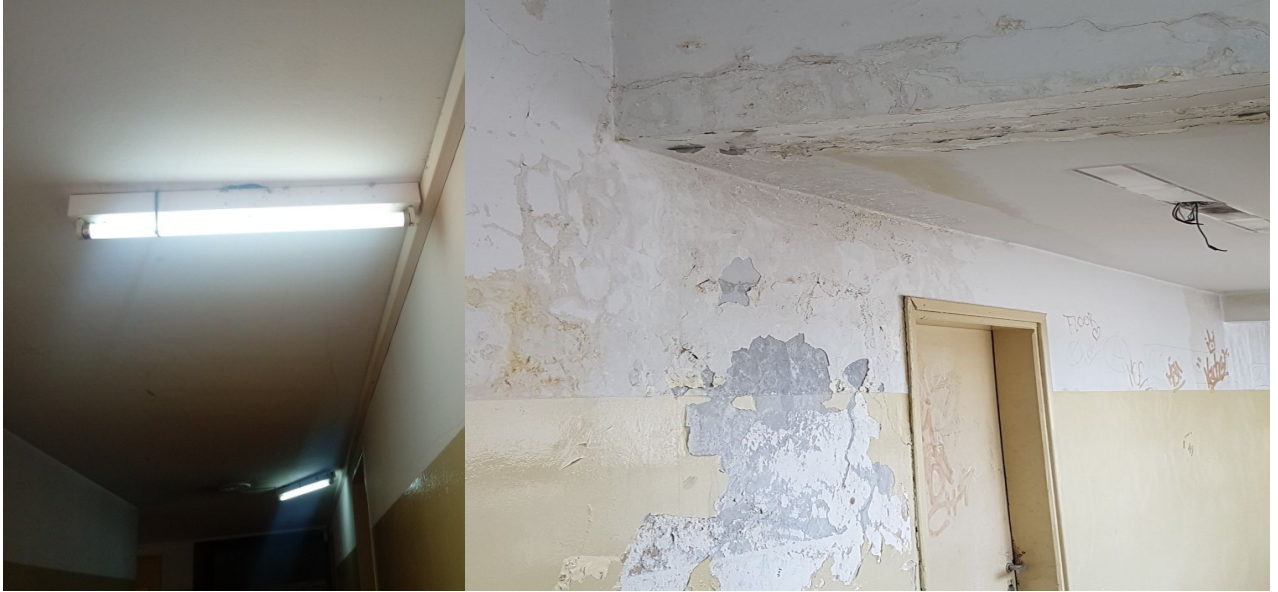
**2-pasillos**

- a) **seguridad:** sin señalizar, sin luces de emergencia; falta extintores.
- b) **puerta y salida emergencia planta: sin** barral anti pánico, sin señalizar.
- c) **Luminarias** sin tapas; bocas de electricidad.
- d) **Techos humedad.**
- e) **Sector contiguo a la puerta de emergencia (baños clausurados):** techo y paredes muy deterioradas con desprendimiento de mampostería.
- f) **puertas con vidrios rotos**

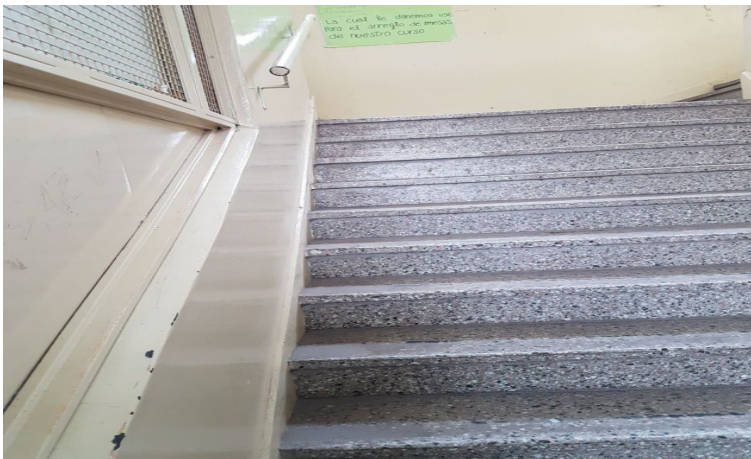
### 3-Escaleras

3- **Escaleras.** no cuentan con antideslizantes, una parte sin pasamano, sin señalización, ni luces de emergencia.

- a) **Tablero eléctrico general** para este sector sin señalizar. Boca eléctrica con cables desprotegidos.

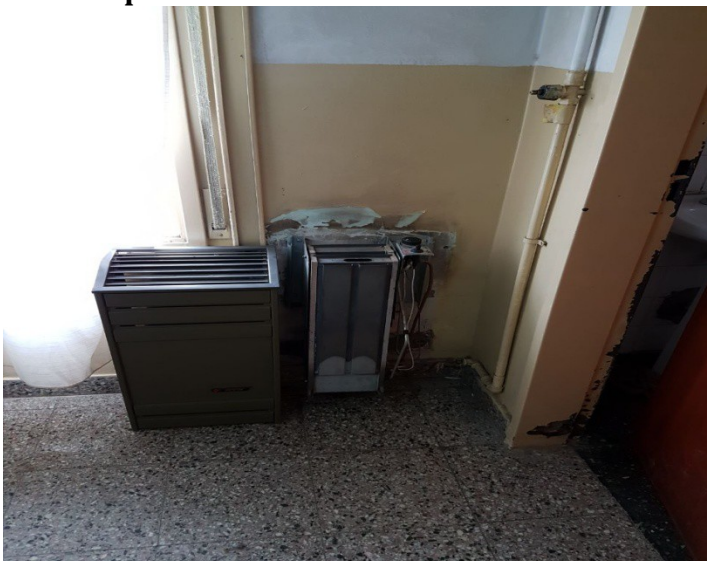
### 8- Preceptoría

8- **Preceptoría.** calefactor dañado, sin funcionamiento. Reclamo que lleva varios años.

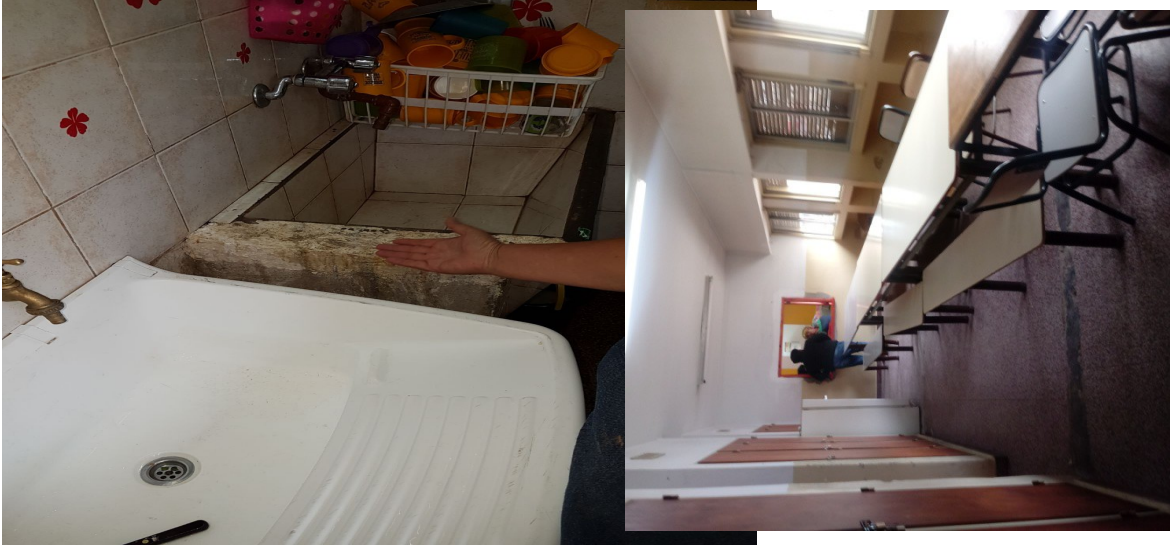
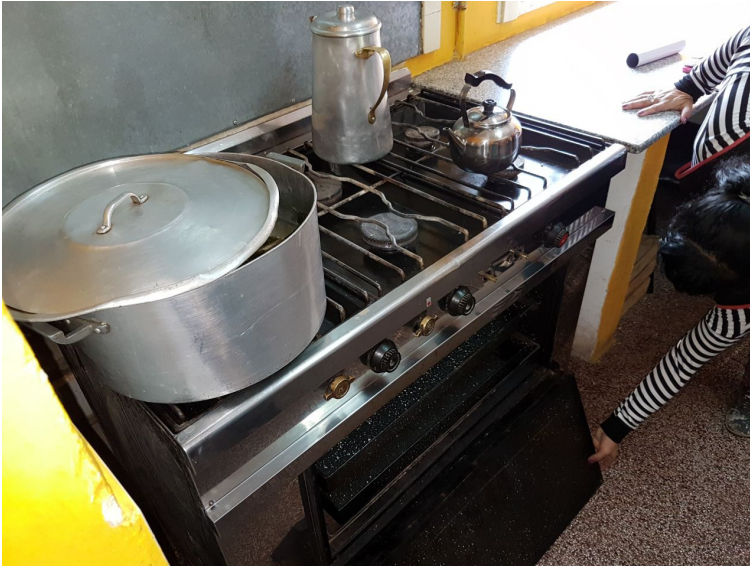
## 10 Cocina/ comedor

- a) La cocina presenta problemas con el horno, hornallas que no funcionan, lavatorio deteriorado, falta de iluminación y ventilación. Falta de insumos para la limpieza.
- b) El comedor no recibe los alimentos en tiempo y forma, algunos alumnos quedan sin comer. Dimensiones muy pequeño.

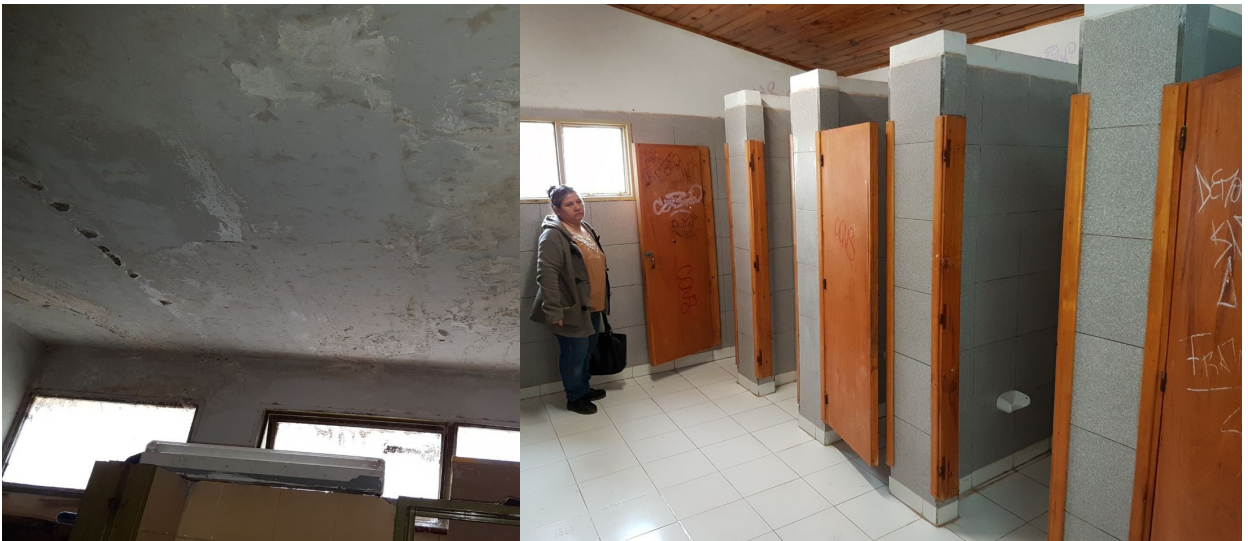
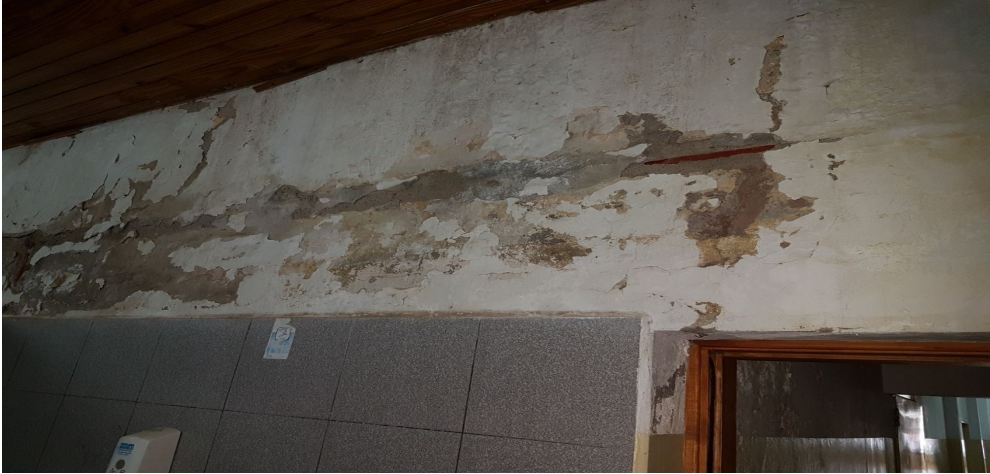
## 11-Sanitarios

- a) **Baños estudiantes:** falta de grifería, humedad en techos, olor nauseabundo, deterioro y/o falta de puertas. Los /as Profesores comentaron que es frecuente el ausentismos estudiantil por infecciones urinarias.
- b) **Baño varones** un solo inodoro con puerta. Mingitorios sin división entre los mismos. Falta iluminación
- c) **Baños docentes y personal no docente.** Falta acondicionamiento en general

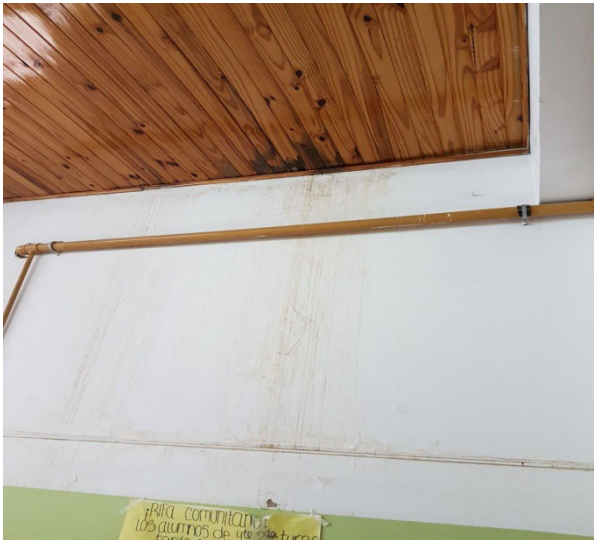
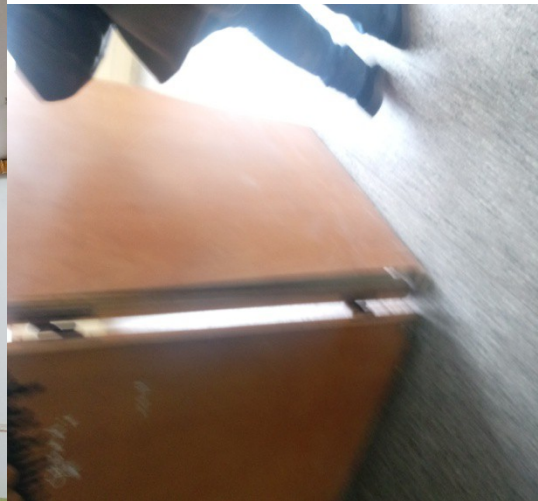
6- SUM

6- **SUM:** humedad techos y paredes con desprendimiento de mampostería. Machas de combustión en pared.

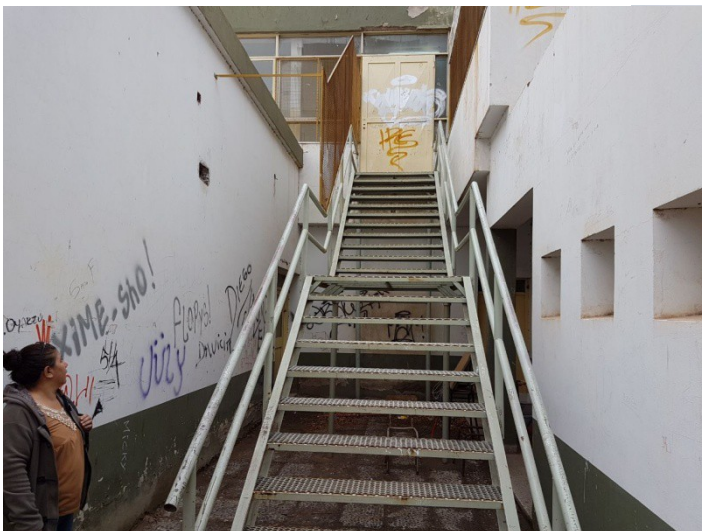
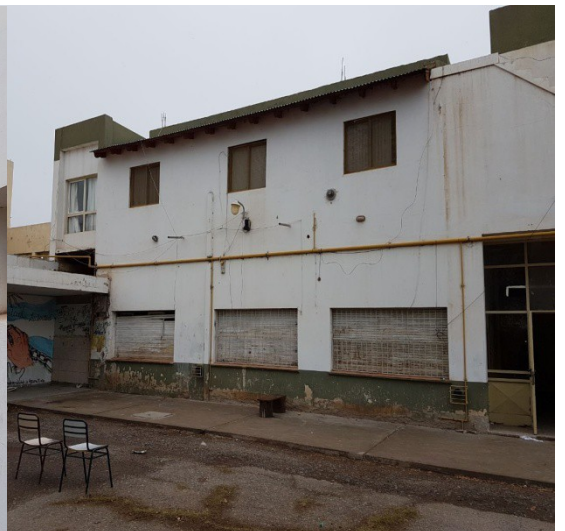
12- Patio externo

12- **Patio externo:** salidas obstruidas por escombros, pileta tapada, persianas y parasoles rotos. Producto del estado es frecuente el vandalismo.
